# 外壁 爆裂部補修工程

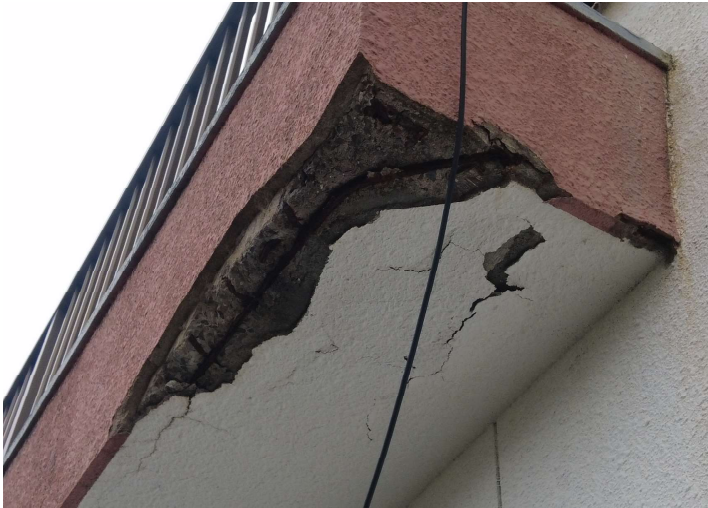
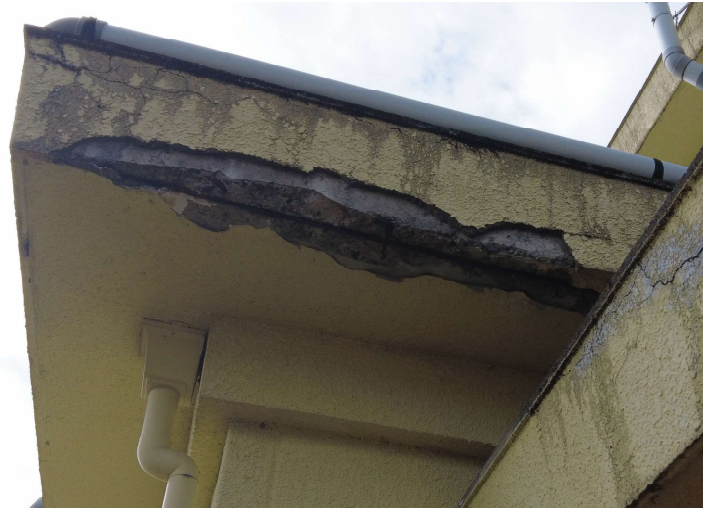
雨水が壁内に侵入する事により、外壁内部の鉄筋が錆び、膨れが生じます。  
その際に外壁が破損してしまった状態の補修を行います。
